認識職業安全衛生法令

◆ 彭武鵬技師

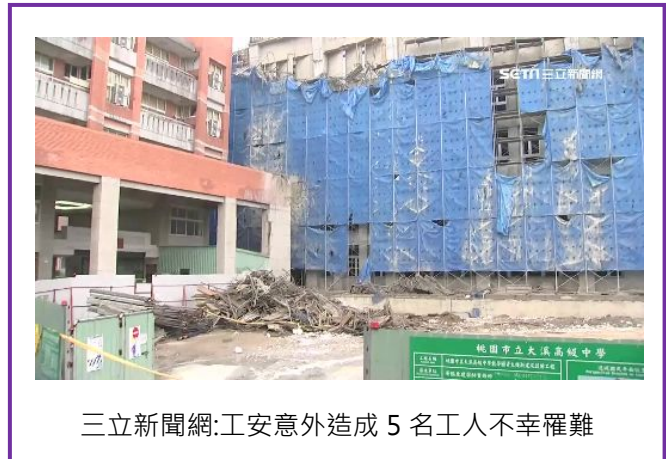
鷹架失敗的例子層出不窮，除鷹架本身

要依規定施作固定使牢靠外，混凝土澆注施工順序也很重要，施工前應召開工地安全會議進行施工流程說明。

- 2016-12-21 桃園大溪高中圖資大樓興建工程倒塌，---初步研判現場女兒牆模板於灌漿作業中，疑於移動壓送管位置過程勾到女兒牆模板發生倒塌撞及外牆施工架，導致 5 名位於施工架面上灌漿作業勞工發生墜落至地面致死，初步研判主因為事業單位違反職業安全衛生法第 6 條第 1 項第 5 款暨營造安全衛生設施標準第 141 條之規定。

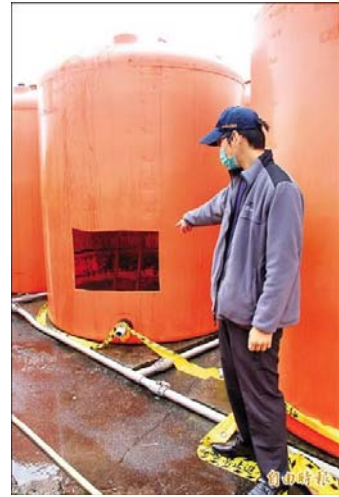
消防隊為了迅速救人，將肥料桶切割出一個方塊，將 2 名工人救出。(自由時報記者吳昇儒攝)

- 2015-10-21 冠鼎環保公司工人昨沒配戴空氣呼吸器等防護器具，只穿青蛙裝就進入 2.9 公尺高的肥料桶內清洗，因吸入沼氣身亡。勞檢處長胡華泰表示，有機堆肥進行化學作用的過程會產生沼氣，也就是硫化氫，因硫化氫比重重，會沉在下方，在侷限空間內不易排出，一定要用儀器偵測，確認氣體在安全值才能施工，施工過程還要持續通風換氣。

據檢測，當時儲槽測得的硫化氫濃度高出標準 2 倍，達 21ppm，工人又沒佩戴空氣呼吸器等防護具，導致相繼昏倒。

依規定缺氧危險場所作業，應置缺氧作業主管指揮監督作業，另外安排一人在外監視，進入者要穿著供氣式呼吸防護具方可進入，如有墜落之虞時，應置備梯子、安全帶或救生索，如發生事故救援者不可貿然進入救援。

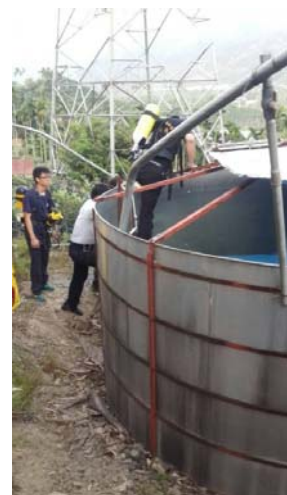
消防隊員戴氧氣瓶攀爬進入水塔內救人。(自由時報：圖由民眾提供)

- 2015-10-24 國姓鄉長豐村 74 歲游姓老農民，今天下午為農用蓄水塔底座擦防漏漆時，疑上方加蓋物未掀起，內部通風不良，導致中毒昏倒，附近鄰居廖姓民眾聽到游妻求救，跳進水塔救人，隨後也不支倒地，消防隊獲報將 2 人救起送醫急救，仍須進一步觀察治療。

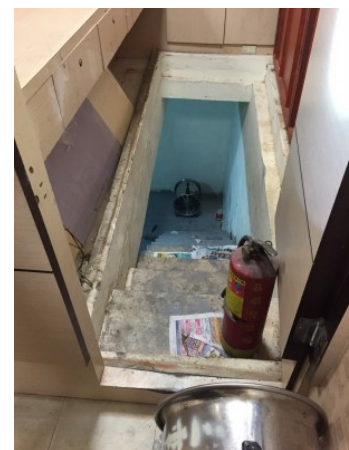
在不通風的地下室漆油漆。(自由時報記者黃捷翻攝)

- 2016-05-07 新北市消防局今（7 日）晚 8 點半接獲報案，稱三重區福德北路一間店面地下一樓有人漆油漆昏迷，立刻派人車趕往現場救援。消防員抵達現場時，發現地下室空氣不流通，布滿油漆氣味，45 歲張姓患者倒臥地上，意識不清，立刻拉排煙管通風，並將張男送往北市馬偕醫院急救，所幸沒有生命危險。
