老屋外牆滲水止漏案例分享

彭武鵬技師 撰寫

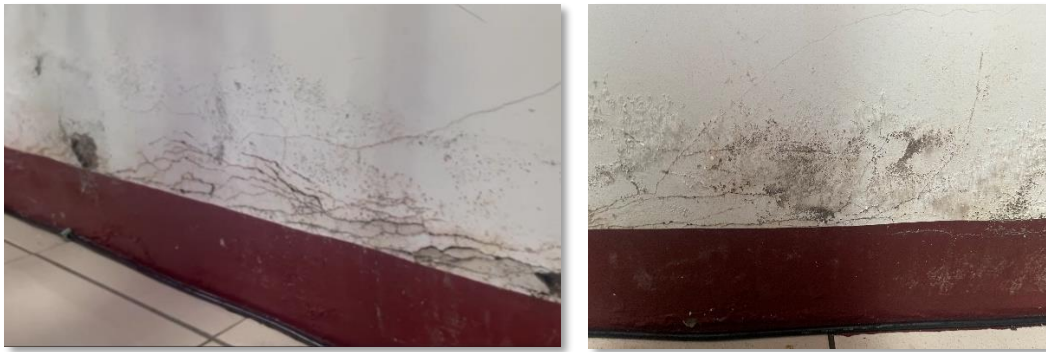
最近午後雷陣雨更是豪雨等級，短短一、二個鐘頭雨就下的宣洩不及變成豪雨成災，部分山區、低窪地區災害頻傳；世界各地越來越多的乾旱、暴雨成災現象，應該就是溫室效應惹的禍吧！而今家裡老宅外牆也因大雨造成局部滲漏水，以往頂多是表面稍微濕潤而已，近日漏水量也比以往都來的嚴重，每次下雨都得清理善後，不得不嚴肅面對進行改善。

老宅外牆牆基部分龜裂現況

因老宅外牆屬磚牆結構，一般均作為承重牆使用，並無抵抗如地震造成之水平外力，不需考慮結構強度之補強問題，因此決定採用灌注發泡劑藥液方式來達到止水問題應已足夠。

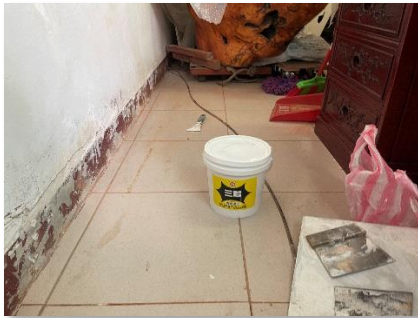
刮除壁癌表面及批土補平

使用發泡劑前，先刮除壁癌表面、清潔鬆動裂縫邊緣和潮濕的牆面及批土補平，施工面下方貼上防汙膠膜保護措施。

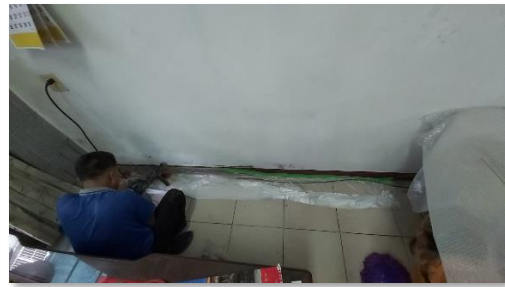
貼上防汙膠膜

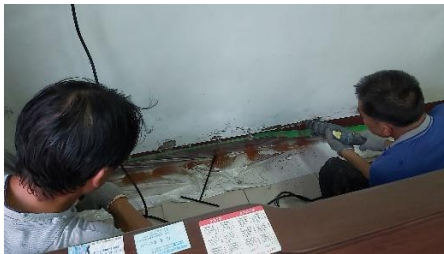
鑽孔及植入灌注針頭

沿著牆面破損高度每隔 20 公分進行鑽孔並植入灌注針頭，在漏水範圍內依序完成灌注針頭之裝設。由一側開始進行壓力灌注，直致藥液從灌注針頭旁邊溢出時才算完成並停止灌注，移至下一孔重複動作，到全部之灌注結束才算完成第一輪作業。

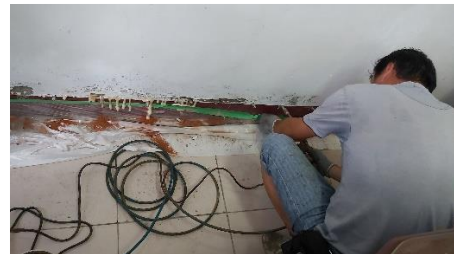
灌注發泡劑藥液

休息一個多小時之後(藥液完成發泡反應)再進行第二輪加補藥液灌注作業，此時才算正式完成。

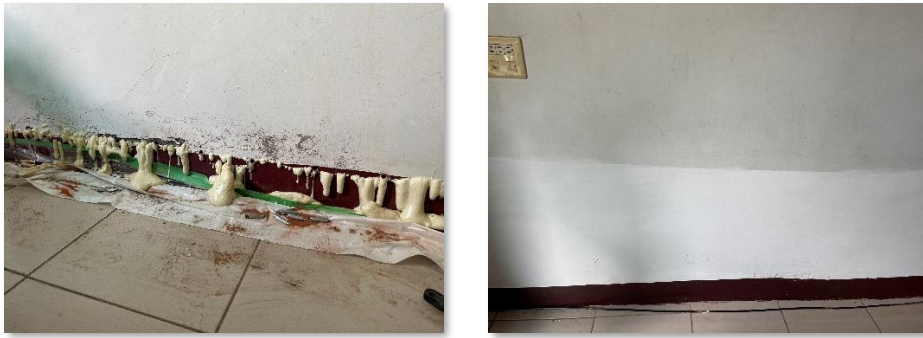
拔除灌注針頭後刮平牆面及復原牆壁油漆

大約隔個 2 天發泡劑風乾後進行刮平作業，反覆磨平牆面，讓牆面更加

平整；再進行牆面及踢腳板各二度油漆，即完成本項作業施作。

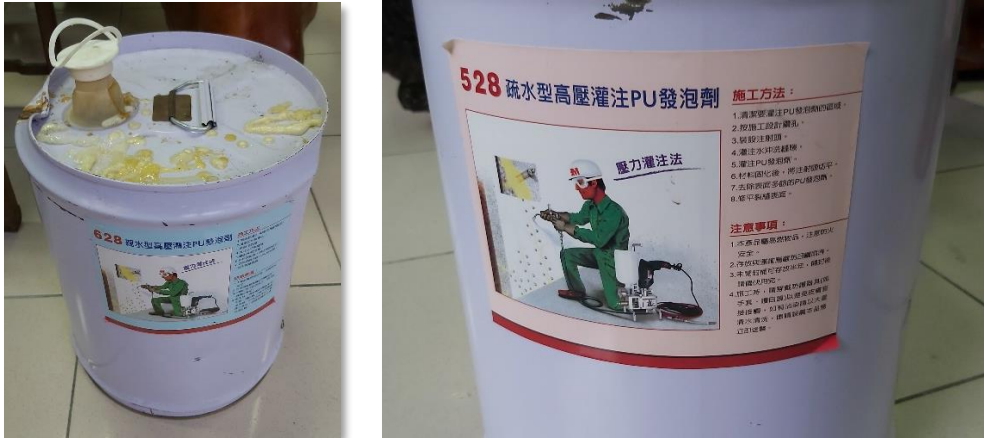
親水型及疏水型發泡劑

本次修補作業出動二位師父，二次各半天時間；親水型發泡劑、疏水型發泡劑各一桶(按比例取出混和)；藥液灌注機、多個注射針頭(一次性消耗品)、白色及咖啡色油漆等。共收費 8,500 元。

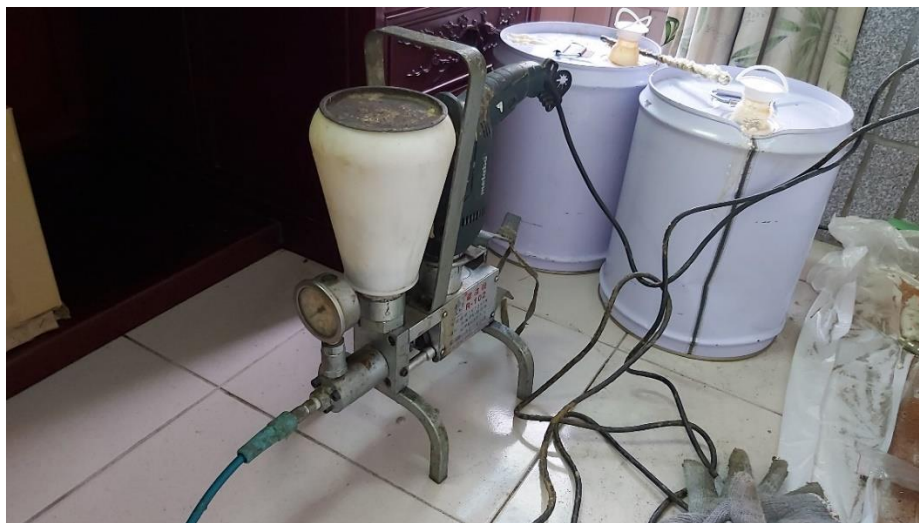
藥液灌注機
