鋼構銲接缺陷淺談

◆ 何怡儀技師

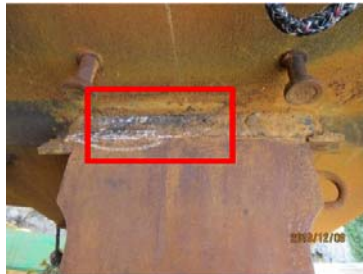
熔填不足、銲蝕

- ① 裂縫：冷裂縫產生為鋼材與銲條不匹配，鋼材及銲條未充分烘乾含有水分，銲接前未依規定預熱所致，一般都發生在熱影響區，須經一段時間後才會形成巨觀裂縫。
- ② 氣孔：在銲接凝固過程氣體進入形成孔洞缺陷，如果只有表面氣孔可先由砂輪機磨除即可，如果深入深層的氣孔必須將銲道剷除重做。
- ③ 夾渣：多道銲接，前道銲渣未清除乾淨，就接續下一道銲接。
- ④ 熔填不足：銲道熔填量不足以填滿銲口。
- ⑤ 搭疊：銲道突出超過銲趾及根部，且未與鄰近鋼母材融合
- ⑥ 銲蝕：銲接時產生的電弧造成邊緣鋼母材熔蝕成溝槽現象
- ⑦ 銲道凹凸過大：銲道凸出面超過銲趾連線的距離，會造成銲趾處產生應力集中。
- ⑧ 層狀撕裂：主要產生在鋼材本身有分層的夾雜物，在銲接時產生拉伸應力產生層狀開裂，須透過超音波及磁粉探傷才能檢查出分層雜物情形。

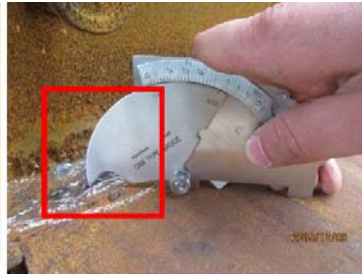
熔填不足

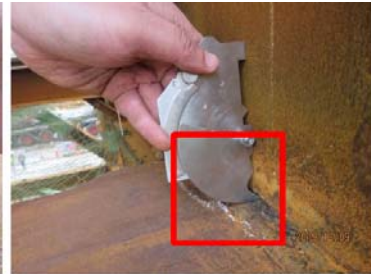
銲蝕

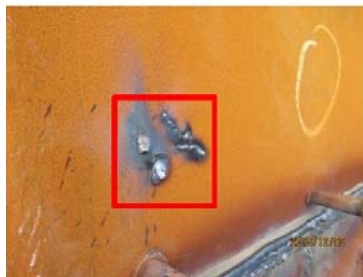
弧擊、銲蝕

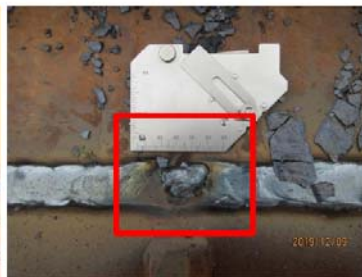
銲池、氣孔

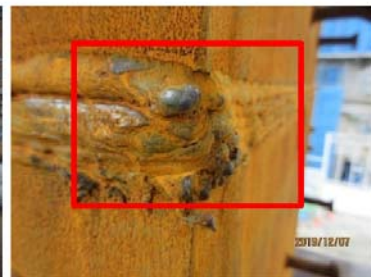
凹凸過大、氣孔

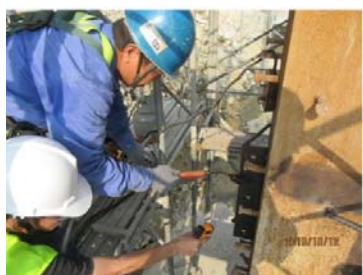
銲接前預熱

綜合以上情形，為了避免銲接缺陷產生，須嚴選適合鋼材的銲條，且不可雨天施工，銲接還需注意銲接前需預熱，量測預熱溫度，預熱溫度符合銲條廠商的技術手冊規定，銲接過程量測電流，例如天泰銲條 TWE-811 平銲、橫銲電流為 200-400A，立銲 160-280A 則可避免銲接缺陷，以超音波檢測及磁粉探傷檢測銲道缺陷。

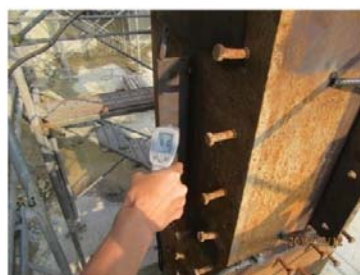
預熱溫度量測

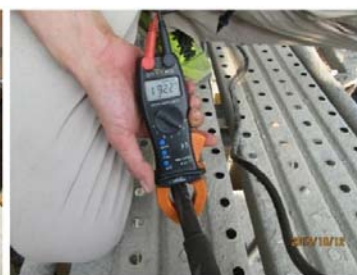
銲接中量測電流
